# Instorting tribune-element de Goffert

*Voorlopige conclusies onderzoek technische  
oorzaak*

Erik Middelkoop  
3 november 2021  
Project related

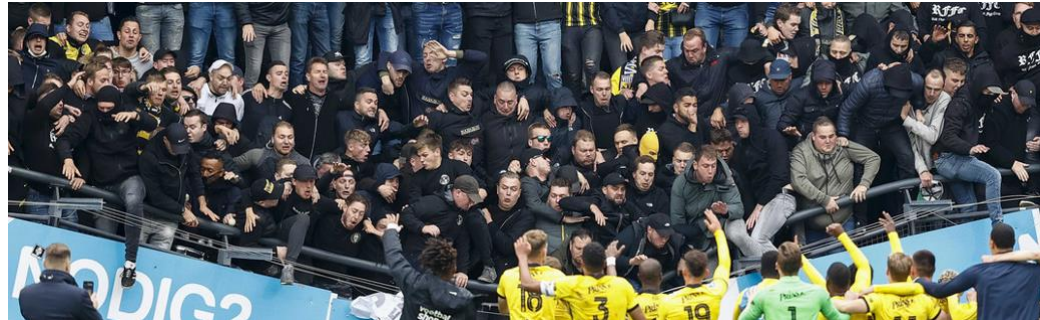
- Het tribune-element is ontworpen op een belasting van  $400 \text{ kg/m}^2$
- Aanwezig 93 mensen
  - rij 1: 32 (incl. mensen op balustrade)
  - rij 2: 34
  - rij 3: 27
- Het gewicht van de mensen was gemiddeld ca.  $400 \text{ kg/m}^2$
- Hier moet de belasting door springen bij worden opgeteld

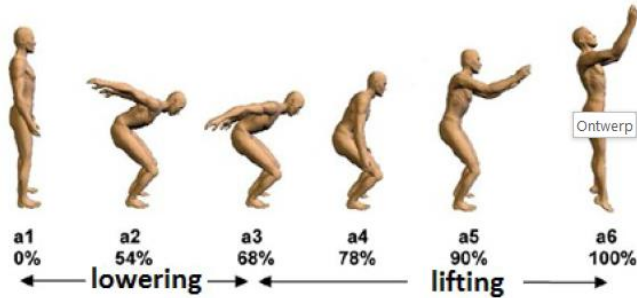
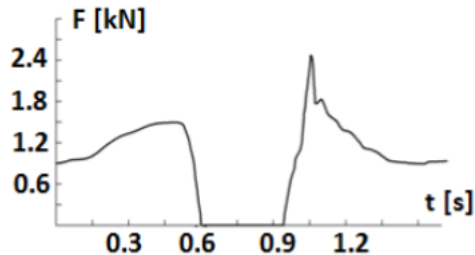
- Een springend persoon kan kortdurend een kracht op de ondergrond uitoefenen die een veelvoud is van het eigen gewicht
- Bij een groep is dit effect kleiner doordat er niet exact gelijk gesprongen wordt
- Het belastingeffect van springen moet in de ontwerpbelasting zijn inbegrepen
- Door de combinatie van het grote aantal mensen en het springen is de ontwerpbelasting aanzienlijk overschreden

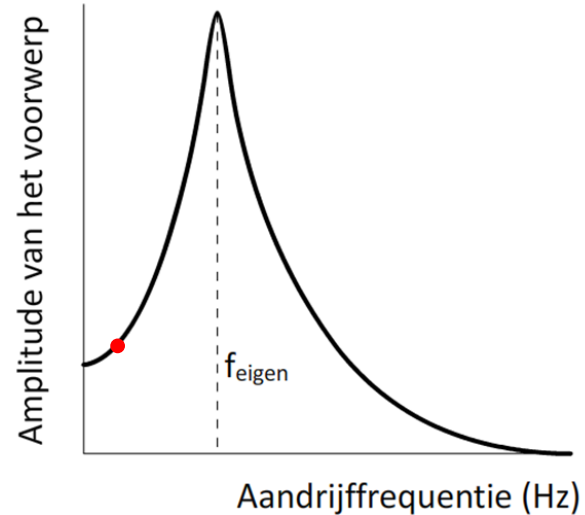
- Resonantie treedt op wanneer de frequentie van het springen dicht bij de eigenfrequentie van de constructie komt
- De springfrequentie was ca. 2 Hz
- De eigenfrequentie van het tribune-element was ca. 10 Hz
- Het element gaat op en neer als gevolg van belasten en ontlasten, niet als gevolg van resonantie

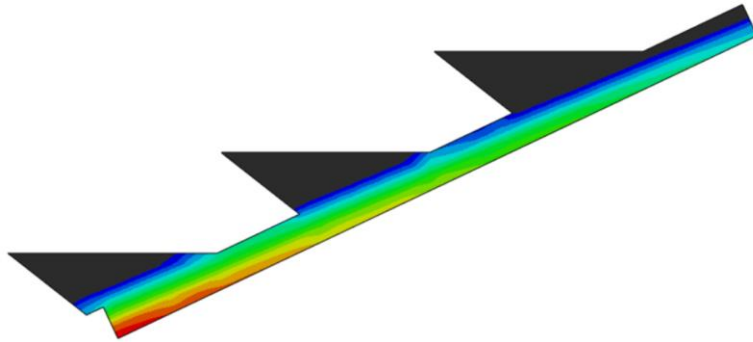
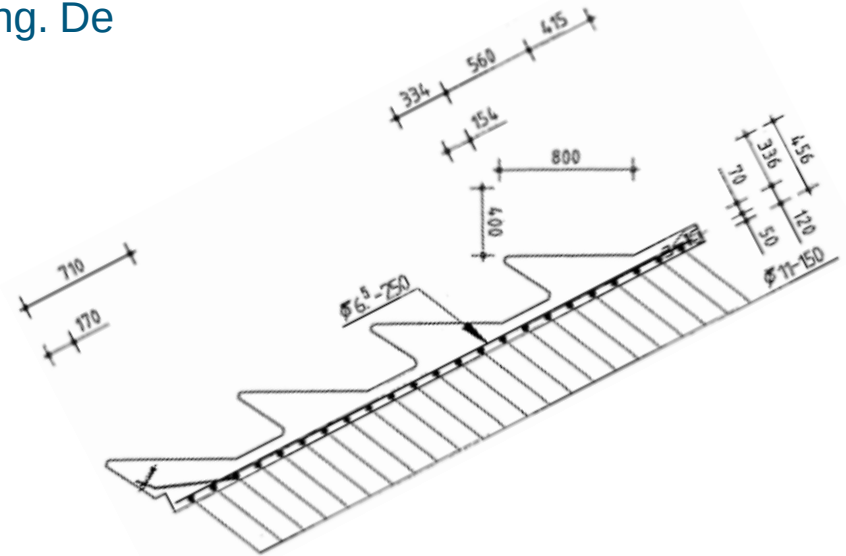
- Bij de eerste rij zijn de trekspanningen aanzienlijk hoger dan bij de derde rij
- Bij het ontwerp van de wapening is geen rekening gehouden met de verschillen in trekspanning. De wapening is gelijkmatig verdeeld

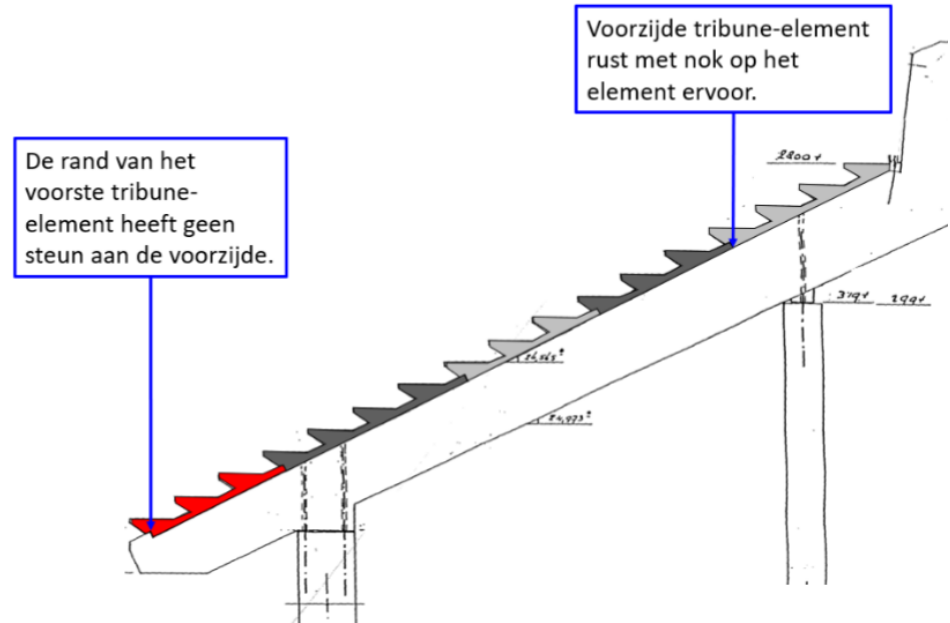
- Door de ontwerpfout wordt bij een los tribune-element de eerste rij overbelast en de derde rij onderbelast
- Doordat de elementen met een tandoplegging op het element eronder rusten wordt dit effect deels vereffend
- Het voorste element heeft echter tussen de spanten in geen verticale oplegging aan de voorzijde

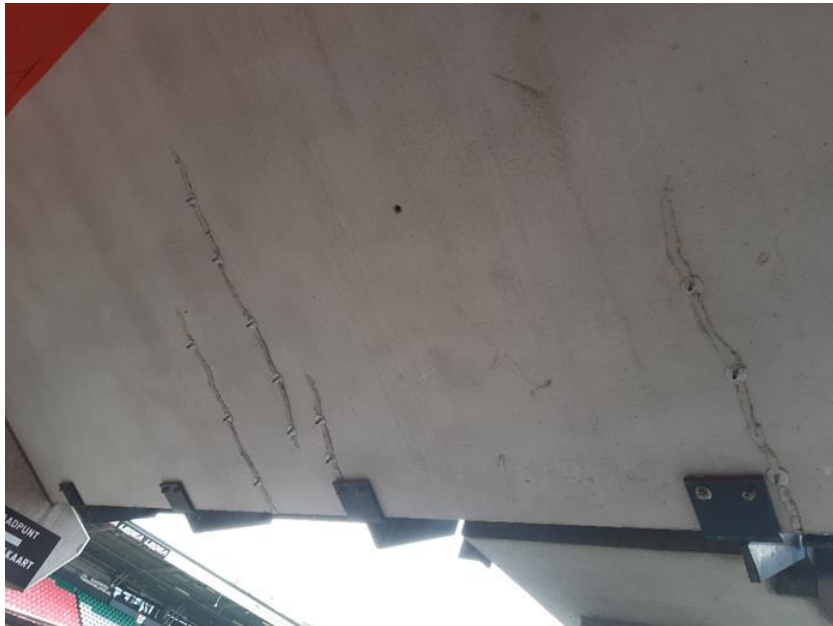
# Scheuren

- In de onderste elementen zijn tientallen oude, gerepareerde scheuren aangetroffen en honderden niet gerepareerde scheuren
- De scheuren zitten voornamelijk in het onderste deel van het element
- In de hoger gelegen elementen is de scheurvorming beperkt
- De scheurvorming is in lijn met de geconstateerde ongelijkmatige spanningsverdeling in de wapening
- De scheuren tonen aan dat er op veel plaatsen eerder hoge belastingen zijn opgetreden
- Het is een duidelijk zichtbaar signaal dat er mogelijk een veiligheidsprobleem met de tribune-elementen is

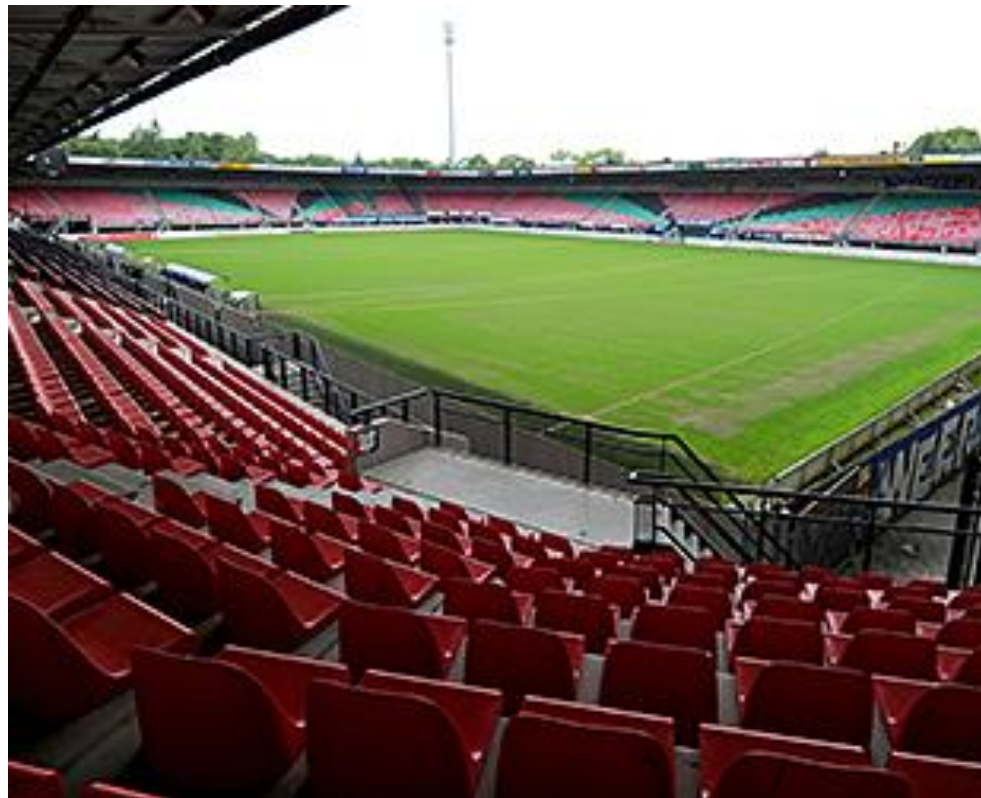
- De onderste tribune-elementen in het stadion zijn nu niet veilig genoeg om een tribune belasting te dragen
- Deze elementen kunnen worden vervangen, versterkt of worden ondersteund
- Of de overige tribune-elementen veilig genoeg zijn wordt nog nader onderzocht
