Plaatselijke aanduiding gemeentelijk monument

**Hertogstraat 13-17**

Redengevende omschrijving van het gemeentelijk monument

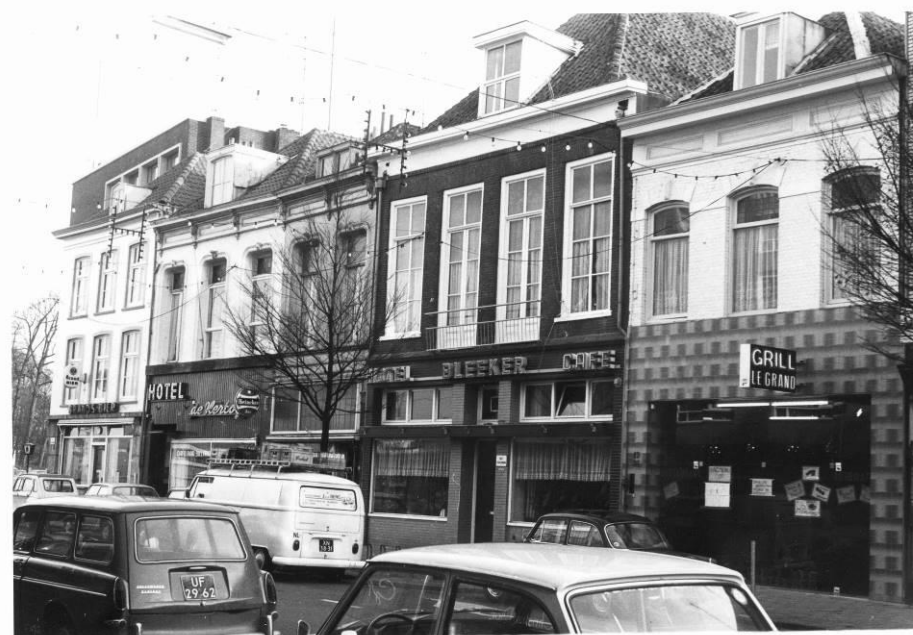
Archieffoto uit 1972, Regionaal Archief Nijmegen

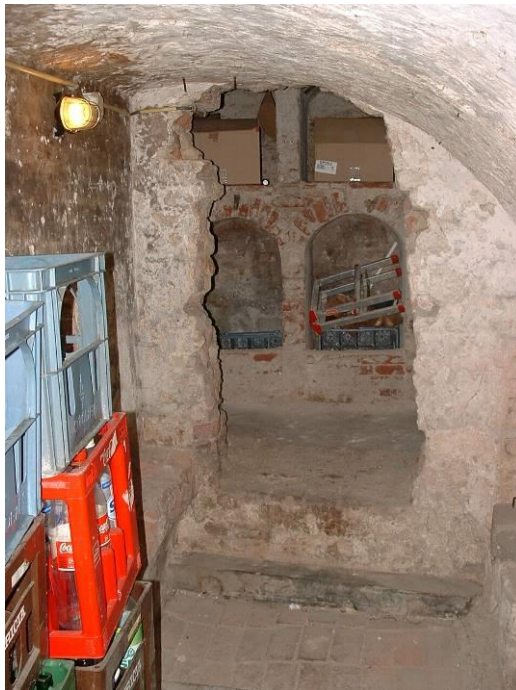
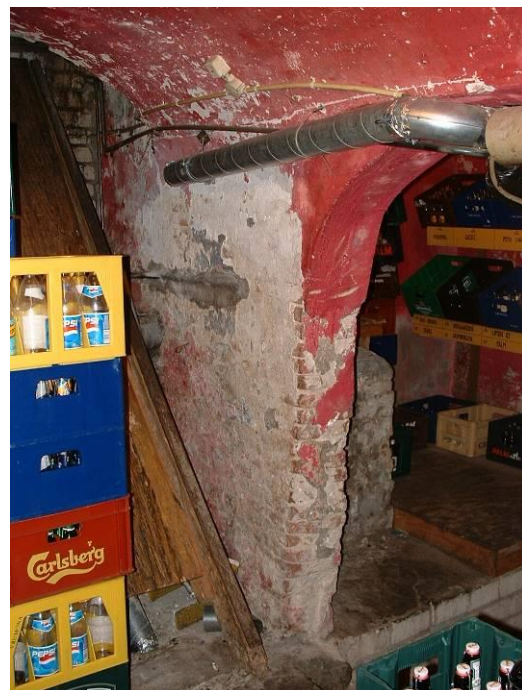
Foto's van de kelders, 2003

Het pand heeft onder het voorste deel een reeks van drie parallelle tongewelven met de kruin haaks op de straat. Van deze drie kelders liggen de gewelven van de rechter twee op ongeveer dezelfde hoogte. De kruin van het linker gewelf ligt wat lager. Deze kelder is ook korter dan de overige twee kelders. De middelste kelder heeft aan de linkerzijde, achter de linker kelder, een aangebouwde ruimte onder een haaks op het gewelf van de middelste kelder liggend tongewelf. De gewelfkappen sluiten op elkaar aan. Van de *rechter kelder* is de rechterwand opgetrokken in baksteen van 25/27 x 12 x 5/5,5 cm; 10-lagen = 65 cm (XVI). Hier zijn veel incomplete stenen toegepast. De linkerwand en het gewelf van deze kelder zijn opgetrokken in baksteen van 22,5 x 10,5 x 4,5/5 cm; 10-lagen = 58,5 cm (XVIII). Aangezien het gewelf van de middelste kelder sterk overeenkomt met het gewelf van de rechter kelder wat betreft vorm en hoogte zijn waarschijnlijk zowel de beide gewelven als de muur tussen beide kelders in één fase ontstaan. In de voorwand van de rechter kelder zit direct naast de scheidingswand met de middelste kelder een kelderlicht, in gebruik als toegang voor bevoorrading. Iets rechts van het midden van de rechter kelder zit een smalle opening, waarin tussen twee muren een rechte houten trap de huidige toegang vormt tot de kelders. In de voorwand van de *middelste kelder* is een dichtgezette opening zichtbaar. Dit oude kelderlicht is dichtgezet met baksteen van 21 x 5 cm. In het voorste deel van het gewelf van deze kelder is een rechthoekige opening uitgebroken. Deze opening is later voorzien van een betonnen afdekking. Het vloerniveau van deze kelder ligt lager dan de vloer van de rechter kelder. Tegen de achterwand van de achter de linker kelder gebouwde dwarskelder staat een gemetseld wijnrek in baksteen met koppen van 10,5 x 4,5 cm (XVIII-XIXa). Het gewelf van deze dwarskelder heeft bakstenen van 22,5 x 4,5/5 cm (XVIII-XIXa). In de voorwand is een gat gebroken dat thans de toegang

vormt tot de linker kelder. Deze wand, die dus de achterwand van de linker kelder vormt, is opgetrokken in baksteen van 26 x 6 cm; 10-lagen = 67 cm (XVI ?). Het gewelf van de *linker kelder* is nu asymmetrisch doordat op ca. 50 cm. vanaf de linker zijwand een anderhalfsteens wandje is geplaatst. Deze wand is opgetrokken in baksteen van 21,5 x 5/5,5 cm. Het doel van deze wand is niet geheel duidelijk, aangezien de ruimte links van de scheidingswand zeer laag en nauwelijks toegankelijk is. De rechter wand van de linker kelder is in baksteen van 22 x 4,5 cm opgetrokken. De linker kelder was oorspronkelijk toegankelijk vanaf de voorzijde. Dit is nog zichtbaar aan de aftekening van de vroegere keldertrap op de zijwanden, direct achter de voorwand. Het voorste deel van het gewelf is hier uitgevoerd als een steekkap over de breedte van het rechter gedeelte van de kelder. Doordat het vloerniveau van deze kelder lager ligt dan de vloer van de achterliggende dwarskelder is één traprede aangebracht bij de doorgang. Hiervoor is een hergebruikt hardstenen onderdeel, mogelijk een raamdorpel, gebruikt. Opvallend is de aftekening van een segmentboogvormig gewelf vlak bij de achterwand. Dit zou het gewelf van een gesloopt wijnrek kunnen zijn, maar dan moet het vloerniveau aanzienlijk (ca. 1 meter) verhoogd zijn.
