## **Vooronderzoek Streekweg 21 eo te Nijmegen**

**14 april 2021**

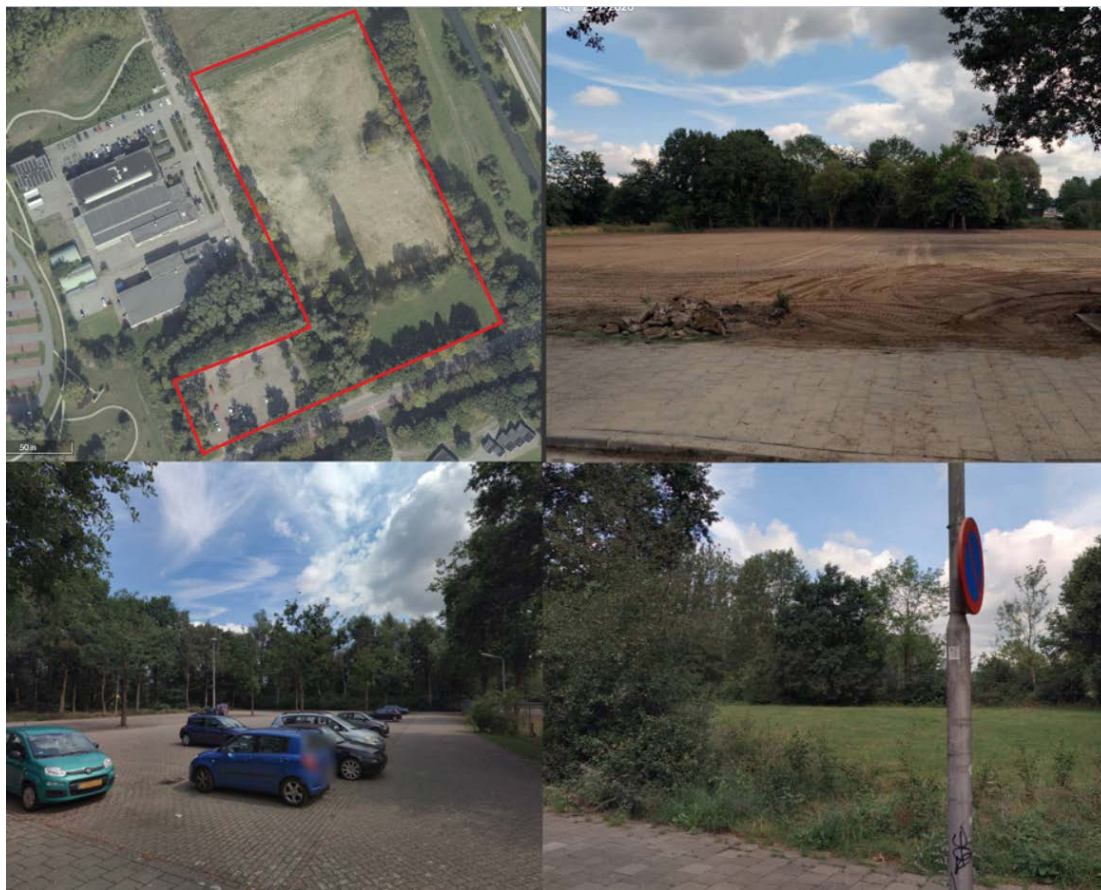
Figuur 2.1 Recente lucht- en straatfoto's van de onderzoekslocatie

In afwijking op de NEN 5725 is er geen fysieke terreinverkenning uitgevoerd. Het vooronderzoek is formeel afgerond na uitvoering van de terreinverkenning. Ten behoeve van het vooronderzoek zijn recente luchtfoto's en Streetview-beelden van Cyclomedia Street Smart bekeken om de actuele situatie te bepalen (zie figuur 2.1).

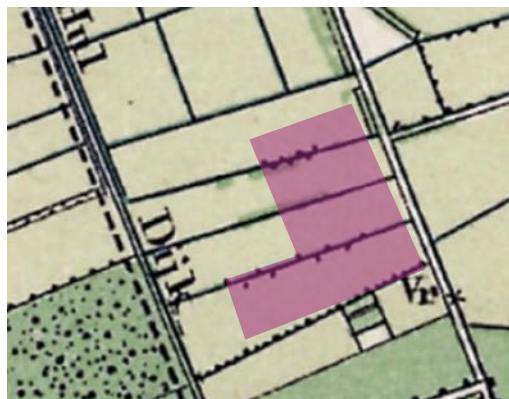
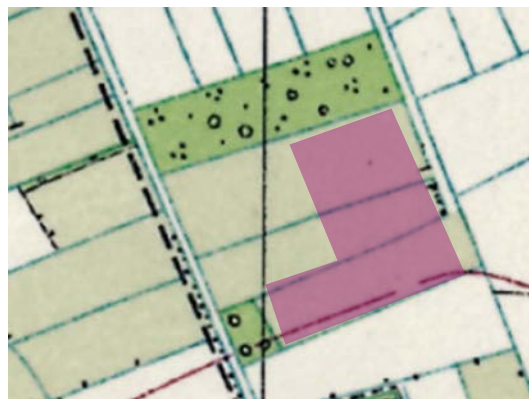
Figuur 2.1 Historische kaarten ([www.topotijdreis.nl](http://www.topotijdreis.nl)). De ligging van de onderzoekslocatie is weergegeven met het paarse vlak.

Uit historisch kaartmateriaal blijkt dat sinds minimaal 1900 de gehele onderzoekslocatie uit akkerland/grasland bestond waarbij diverse sloten aanwezig waren (tot omstreeks 1956 en 1972). De parkeerplaats is waarschijnlijk aanwezig sinds 1977. Omstreeks 1993 is de school gebouwd welke recent gesloopt is.

Indien ter plaatse van de slootdempingen bodemvreemd dempingsmateriaal is toegepast, dan dient de bodem ter plaatse als asbest verdacht te worden beschouwd. Verder zijn voor de locatie geen verdachte historische activiteiten bekend.
