## **Vooronderzoek Weezenhof 8102-8106 te Nijmegen**

**15 april 2021**

**Kenmerk** R001-1281280LFK-V01-mfv-NL

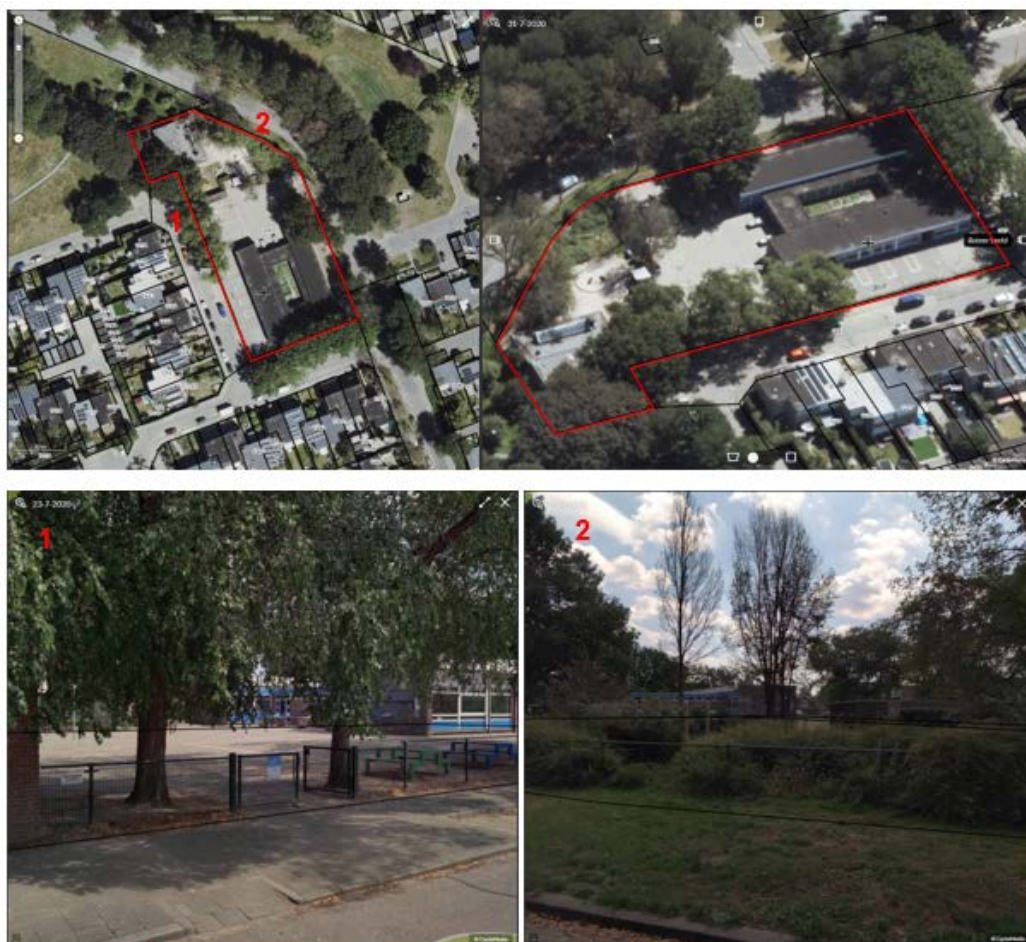
Figuur 2.1 Recente lucht- en straatfoto's van de onderzoekslocatie

In afwijking op de NEN 5725 is er geen fysieke terreinverkenning uitgevoerd. Het vooronderzoek is formeel afgerond na uitvoering van de terreinverkenning. Ten behoeve van het vooronderzoek zijn recente luchtfoto's en Streetview-beelden van Cyclomedia Street Smart bekeken om de actuele situatie te bepalen (zie figuur 2.1).

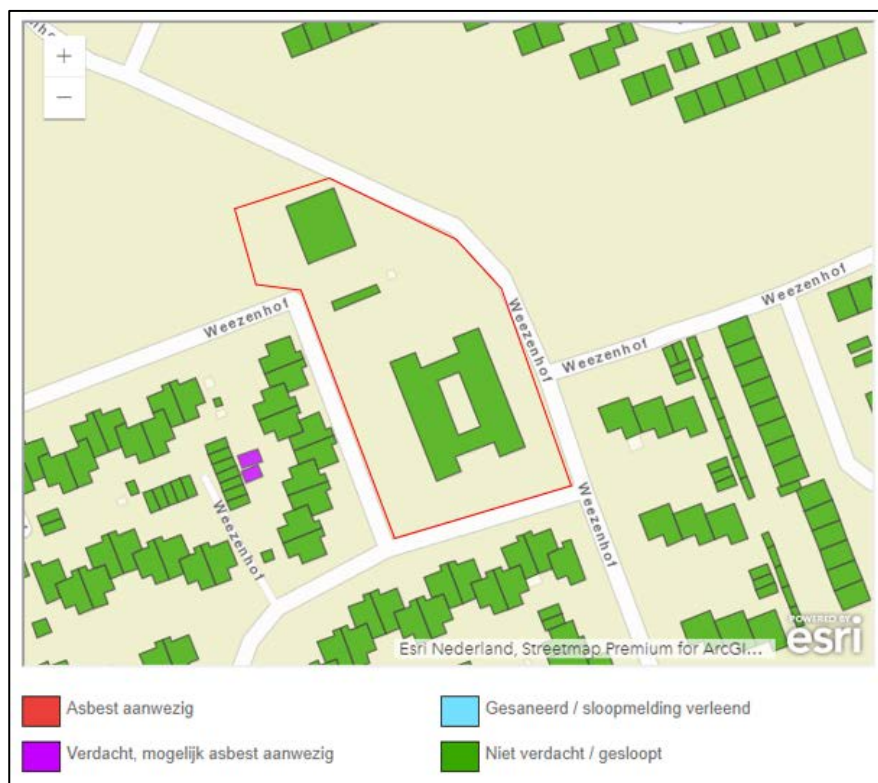
Het schoolgebouw blijkt verder intact en op basis van de asbestdakenkaart blijkt dat, tenminste de daken, niet verdacht zijn op het voorkomen van asbest (zie figuur 2.3). Daarnaast is de onderzoekslocatie grotendeels verhard met tegels waardoor een bodemverontreiniging met asbest in de bodem wordt verkleind.

*Figuur 2.3 Asbestdakenkaart provincie Gelderland. De ligging van de onderzoekslocatie is rood omkaderd*

Uit de resultaten van het asbestvooronderzoek blijkt dat de kans op asbest in de bodem gering is.
