## **Vooronderzoek Van Rosenburgweg nabij 21 te Nijmegen**

**23 april 2021**

In opdracht van gemeente Nijmegen heeft TAUW een vooronderzoek volgens NEN 5725 uitgevoerd op de locatie Van Rosenburgweg 21 en 27 en Teersdijk 240 (perceel NBH00, L 207, 208, 209, 210, 213, 214 en 216) te Nijmegen.

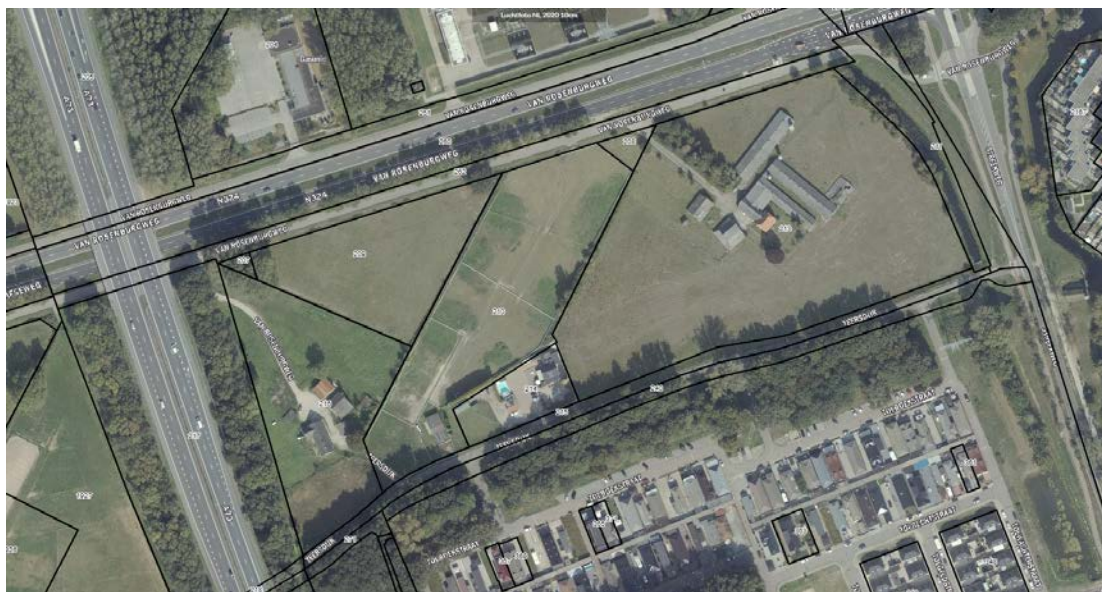
*Figuur 2.1 Recente luchtfoto van de onderzoekslocatie*

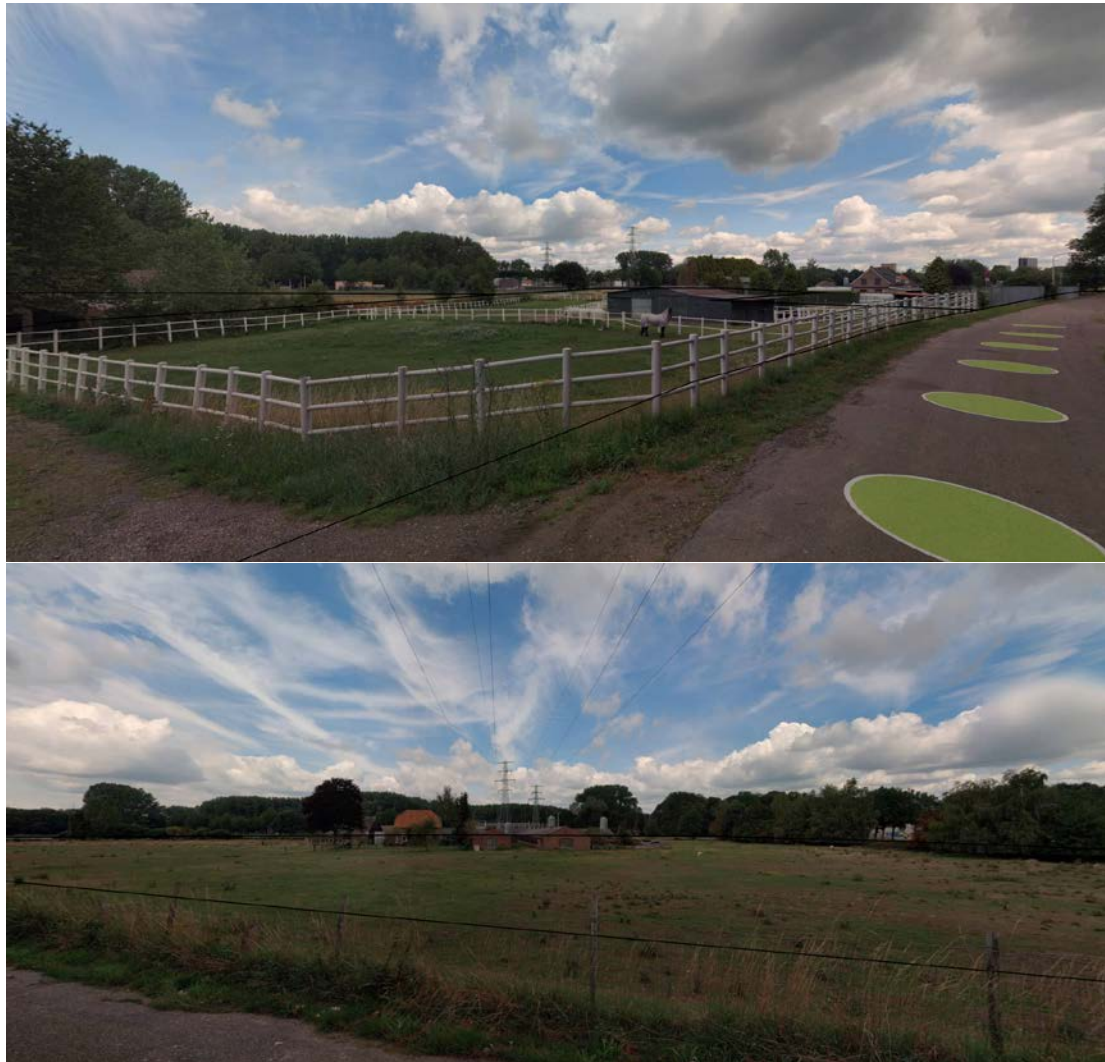
*Figuur 2.2 Recente straatfoto's van de onderzoekslocatie*

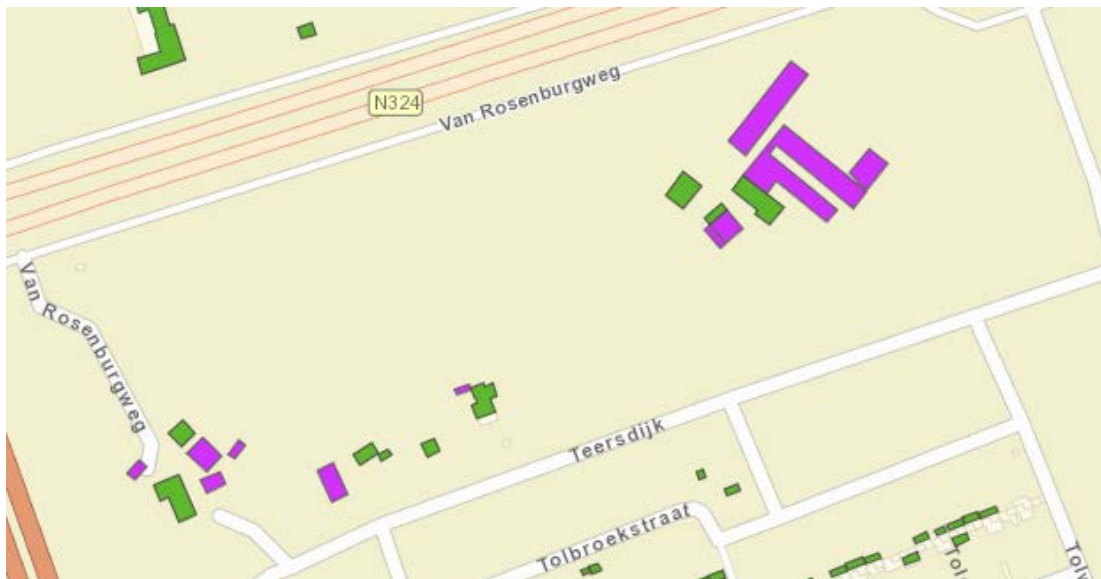
Het pand aan de Teersdijk 240 is in 1952 gebouwd, in deze periode werd asbest veelvuldig toegepast in de bouw. Uit de asbestdakenkaart van de provincie Gelderland blijkt dat enkele schuren die op de locatie staan verdacht zijn op de aanwezigheid van asbest, zie figuur 2.4.

Figuur 2.4 Asbestverdacht daken (paarse vlakken) op de onderzoekslocatie (asbestdakenkaart provincie Gelderland)

Op de erfpercelen en in de gedempte sloten is vermoedelijk ongedefinieerd puin toegepast. De locatie is verdacht op het voorkomen van asbest in de grond.

De onderzoekslocatie is in het verleden niet onderzocht. Er kan niet uitgesloten worden dat de bodem verontreinigd is geraakt als gevolg van de voormalige activiteiten. Wij bevelen aan om op de locatie een verkennend bodem- en asbestonderzoek uit te voeren.
