Plaatselijke aanduiding monument

**Hertogstraat 11, 11A**

Redengevende omschrijving van het monument

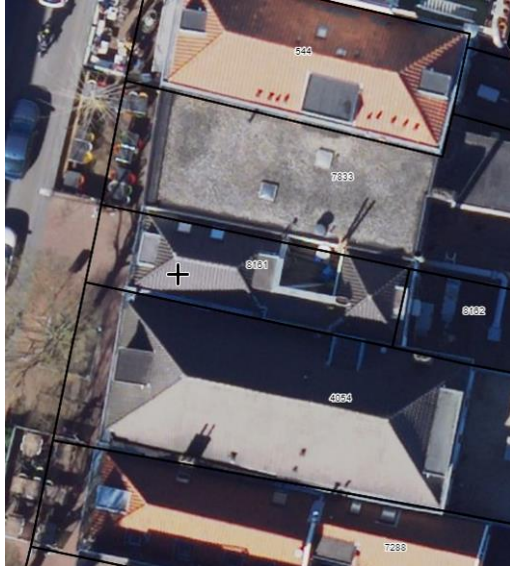
Luchtfoto met kadastrale gegevens, 2022

Het pand is gelegen in de oostelijke gevelwand van de Hertogstraat, op een rechthoekig perceel, als derde pand voorbij de aansluiting met Kelfkensbos. Op de kadastrale kaart van 1832 is het kavel waarop het pand staat reeds aangegeven. Het huidige, grotendeels uit de tweede helft van de 19de eeuw daterende pand heeft waarschijnlijk een oudere, mogelijk 16de-eeuwse voorganger gekend. Het betreft hier mogelijk een voorhuis met een dwars geplaatste kelder met een aansluitend achterhuis. Hiervan resteren delen van de kelder tegen de voorgevel en mogelijk delen van de bouwmuren.

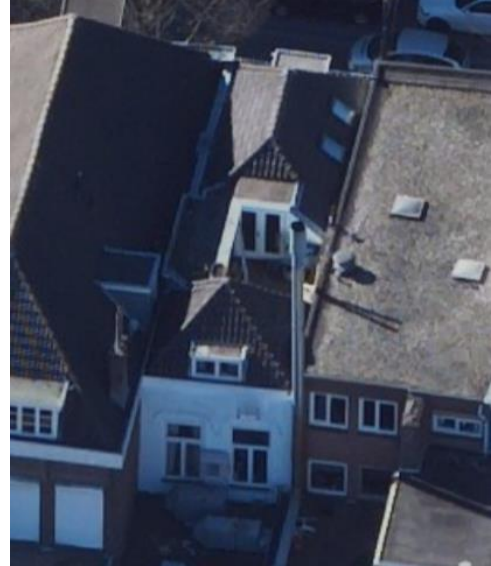
Obliekfoto vanaf achterzijde, 2022

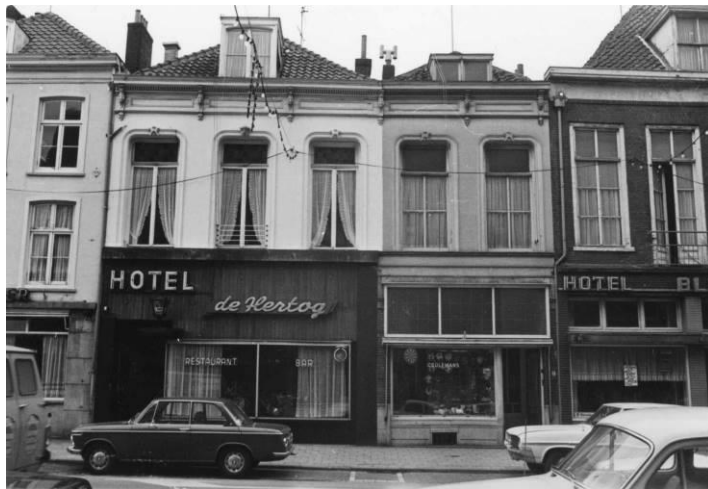
Foto uit 1971, links nr 7-9, rechts nr 11

In de tweede helft van de 19de eeuw werd bouwdeel A van het pand, samen met het links gelegen pand nummer 7-9, gemoderniseerd en van de gepleisterde voorgevel voorzien. Het fotoarchief van prof. dr. E.F. van der Grinten vermeldt als bouwjaar 1865. Tegen de achterzijde van de aanwezige kelder werd de tweede smalle kelder met nissen geplaatst en werd de huidige keldertoegang gemetseld. Het in bouwdeel D aanwezige trappenhuis werd verhoogd, waarbij oudere onderdelen, zoals het kozijn (XVIII) in de zijgevel van bouwdeel B, hoger ingemetseld werden. Het achterhuis (bouwdeel C) werd met één bouwlaag verhoogd en werd voorzien van dezelfde soort gevelopeningen als in de voorgevel.

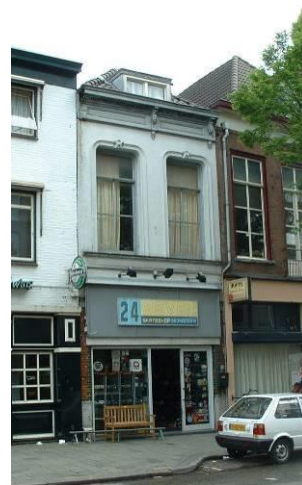
Foto uit 2003

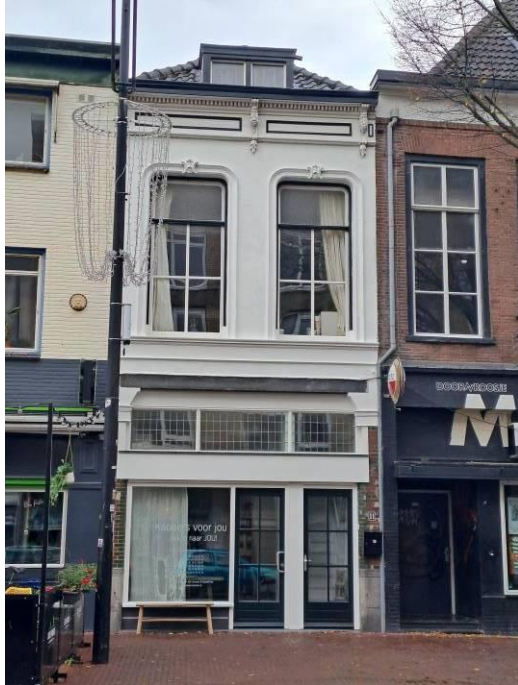
Voorgevel, 2022

De voorgevel is opgezet als een gepleisterde lijstgevel van twee bouwlagen hoog. De gevel heeft een symmetrische indeling. De gevel sluit af met een klassiek hoofdgestel met consoles in bladmotieven. Het hoofdgestel bestaat uit een geprofileerde architraaflijst, glad fries met opgelegde casementen tussen de consoles en een houten geprofileerde kroonlijst.

De eerste bouwlaag heeft een brede opening, die beëindigd wordt met een stalen balk, waarop een hoofdgestel rust. De balk rust op twee geprofileerde hoekconsoles. De muurdammen ten weerszijden van de opening zijn gemetseld in oranje en groen geglazuurde baksteen met afgeronde hoeken. De muurdammen zijn geplaatst op gedecoreerde hardstenen basementen. In de opening bevindt zich een moderne pui met rechts twee toegangsdeuren en links een etalagevenster. Het vlak boven de pui is ingevuld met drie ramen met glas in lood invulling.

De twee gevelopeningen van de tweede bouwlaag zijn direct op het hoofdgestel geplaatst. De rechthoekige gevelopeningen hebben aan de bovenzijde afgeronde hoeken en worden omlijst door een geprofileerde lijst. Midden boven elke gevelopening is een gepleisterd ornament op de lijst aangebracht. In de gevelopeningen zijn kozijnen aanwezig, voorzien van T-schuifvensters, met 4-ruits schuivende ramen. Het dakschild is voorzien van antraciet geëngobeerde Opnieuw Verbeterde Hollandse pannen. In het dakvlak is een eenvoudige dakkapel aangebracht, die beëindigd wordt met een vlakke lijst. In de dakkapel is een kozijn met twee enkelruits draairamen aangebracht.

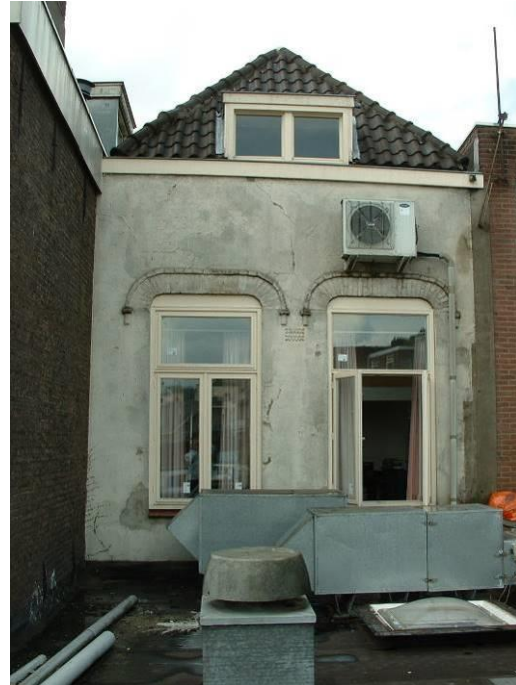
Achtergevel, 2003

Van de achtergevel is alleen de tweede bouwlaag zichtbaar doordat deze gedeeltelijk afgedekt wordt door de aansluitende belending van één bouwlaag hoog, grenzend aan St. Thomashof. Het zichtbare gedeelte van de gevel is gepleisterd en wordt beëindigd met een vlakke lijst. De gevel heeft twee rechthoekige openingen, waarvan de bovenhoeken afgerond zijn. Om deze beëindiging is een steens rollaag met een overstekende koppenlaag aangebracht. De koppenlaag is op eenvoudig uitgemetselde kraagstenen gezet. In de gevelopeningen zijn moderne kozijnen geplaatst. Het dakschild is voorzien van antraciet geëngobeerde Opnieuw Verbeterde Hollandse pannen. In het dakvlak is een eenvoudige dakkapel aangebracht, die beëindigd wordt met een vlakke lijst. In de dakkapel is een kozijn met twee enkelruits draairamen aangebracht.

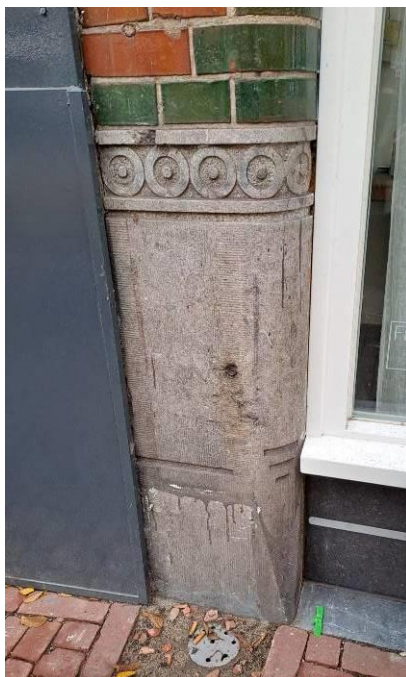
Details pui, 2022

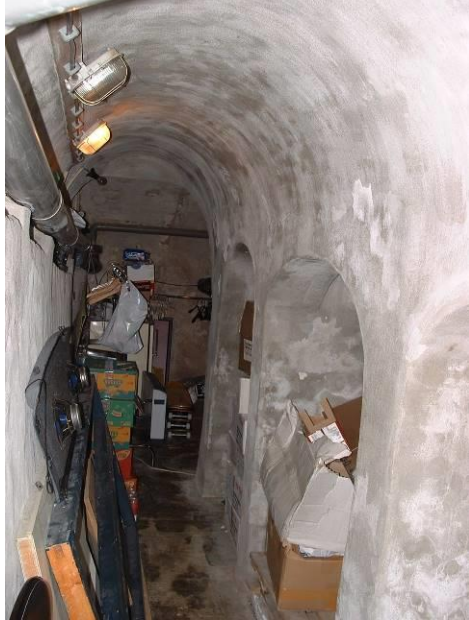
Kelder, 2003

Onder bouwdeel A van het pand bevindt zich een kelder, die bestaat uit twee gedeelten. Het eerste gedeelte van de kelder is bereikbaar via een gemetselde trap in machinale baksteen. Dit keldergedeelte heeft een smalle rechthoekige plattegrond en wordt afgedekt door een tongewelf, waarvan de kruin haaks op de voorgevel ligt. In de zijwand bevinden zich drie nissen met korfbogen. De vloer is afgewerkt met gesmoorde ongeglazuurde plavuizen. Het tweede, oudere gedeelte van de kelder is bereikbaar via het eerste gedeelte. Dit keldergedeelte heeft een rechthoekige plattegrond en wordt afgedekt door een tongewelf, waarvan de kruin evenwijdig aan de voorgevel ligt. De kelder is geheel gepleisterd, waardoor geen baksteenmaten opgenomen konden worden. Op de vloer is een cementpleister aangebracht.

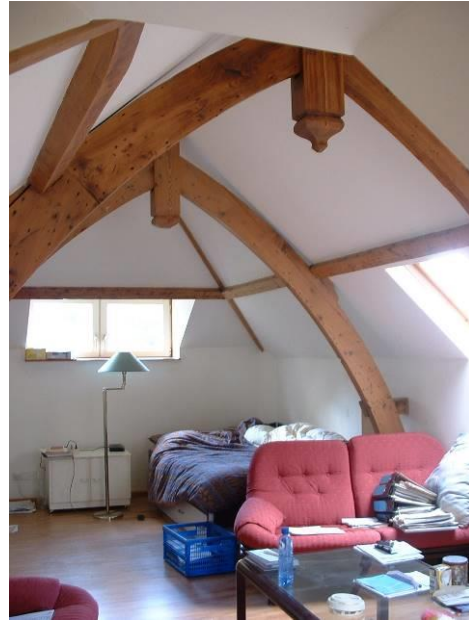
Kapconstructie, 2003

De kapconstructie van de bouwdelen A en C bestaat uit een gordingenkap geplaatst op schenkelspanten (XIXB). De makelaars van de spanten hebben een druppelvormige beëindiging aan de onderzijde.

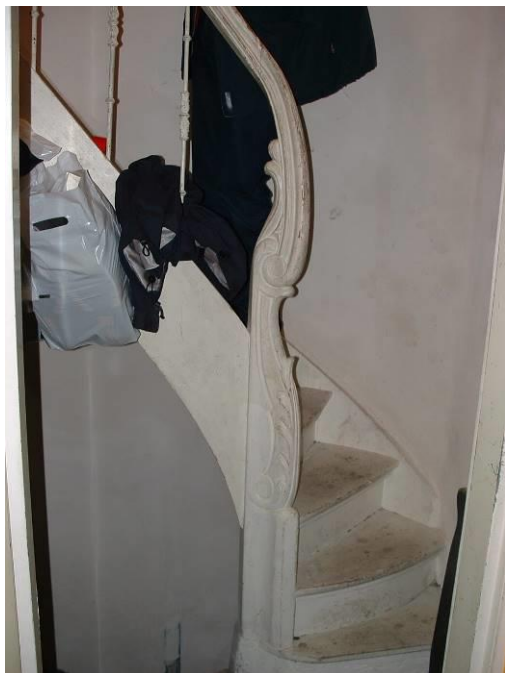
Trap, 2003

Trap in trappenhuis (XIXB) vanaf de eerste bouwlaag tot aan de zolder met een in een handlijst overgaande hoofdbaluster, met wrongstukken op gietijzeren balusters, uitlopend in een balustrade op de zolder. De trap bevat nog 18<sup>de</sup>-eeuwse elementen.
