Plaatselijke aanduiding monument

**Hessenberg 13-15**

Redengevende omschrijving van het monument

Hessenberg 13-15, ID-code 2973

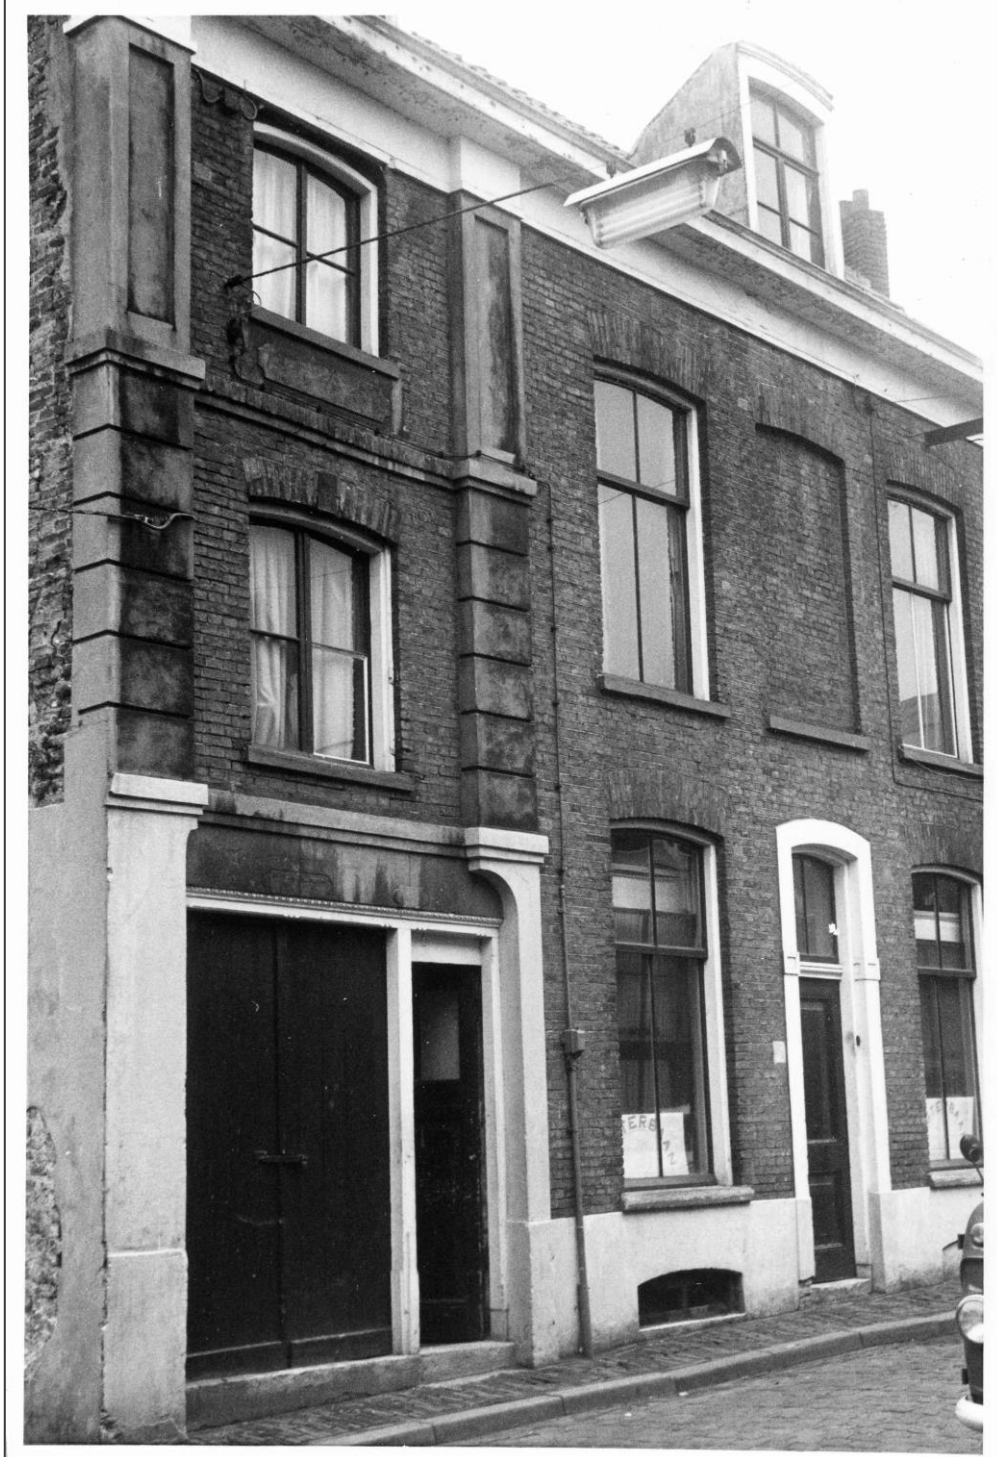
De twee panden omstreeks 1975. Bron: Regionaal Archief Nijmegen.

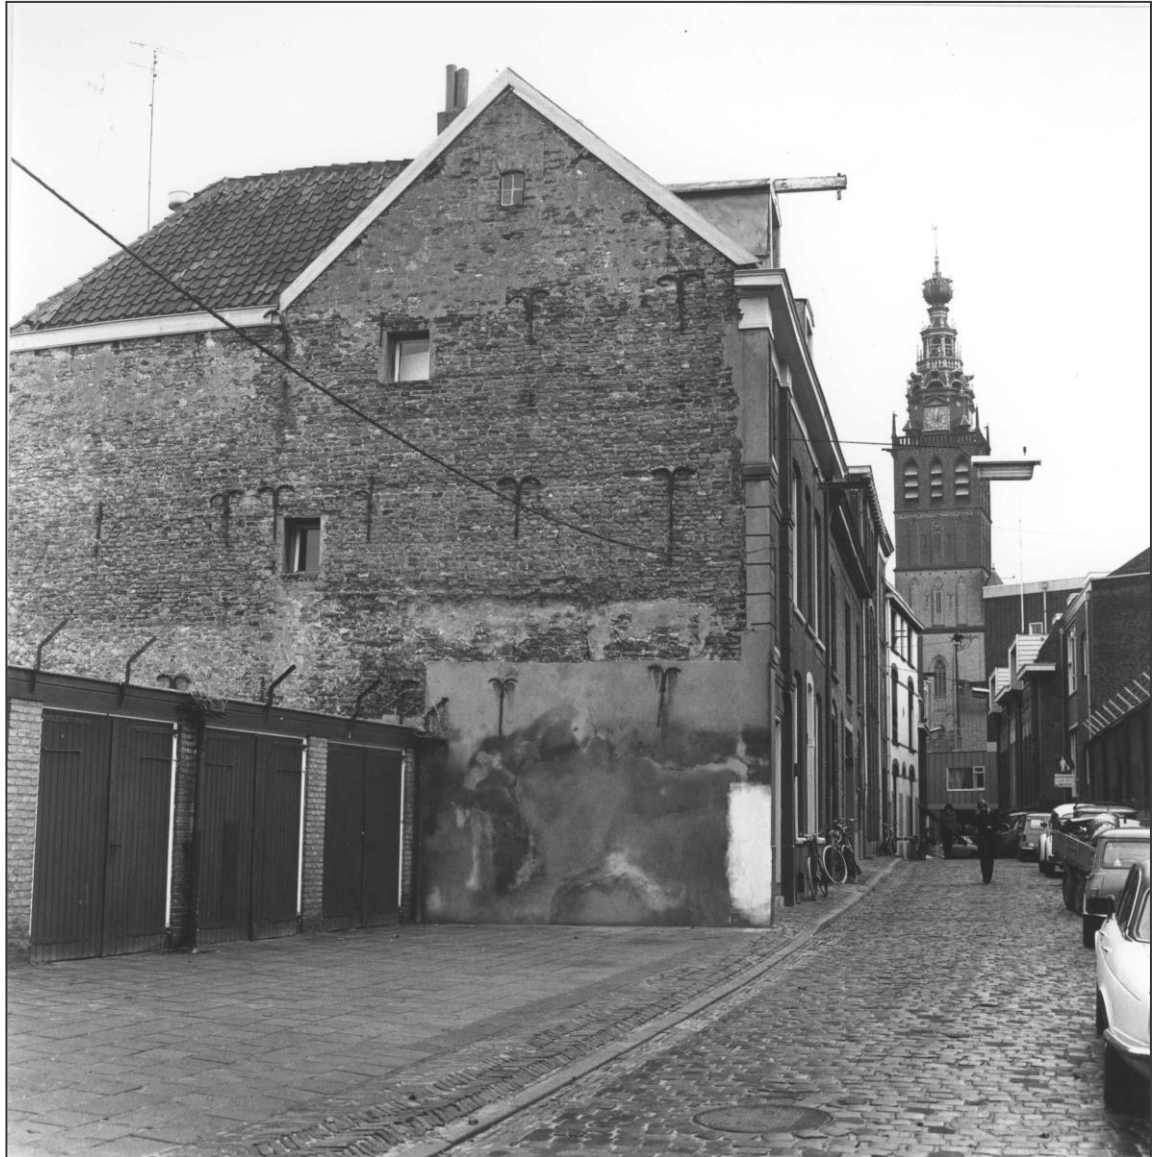
Zijkant van het pand aan de Hessenberg omstreeks 1975. Bron: Regionaal Archief Nijmegen.

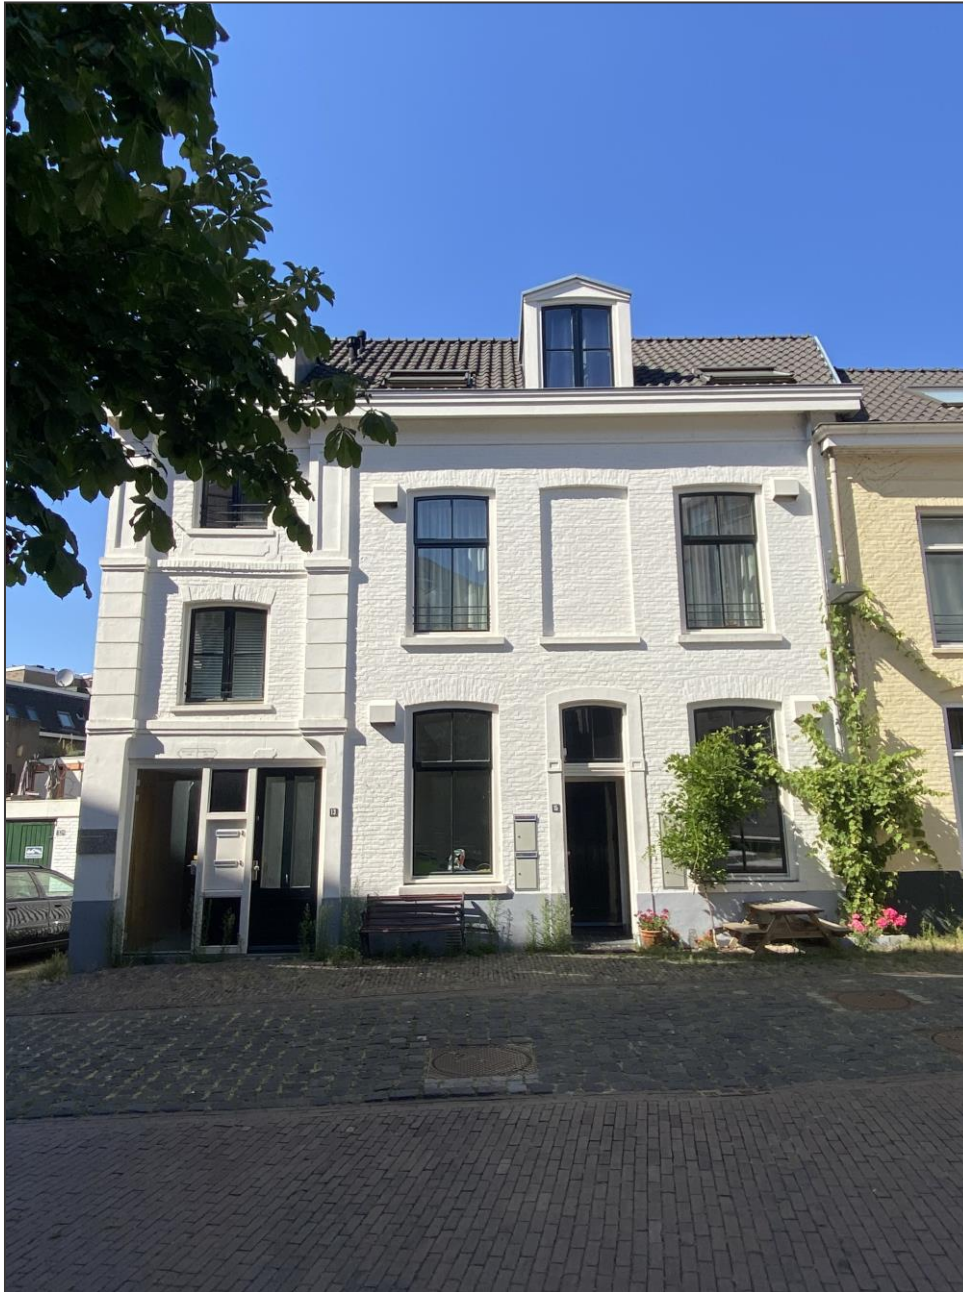
Voorgevel van Hessenberg 13-15. Bron: Gelders Genootschap

Geheel wit geschilderde vier traveeën brede gevel. Hessenberg 13-15 bestaat in principe uit twee bouwvolumes, aan de linkerzijde de gevel van het voormalige magazijn en rechts daarvan de gevel van een drie traveeën tellende woonhuisgevel. De gevel sluit aan de bovenzijde af met een vlak gepleisterd fries met een zware houten kroonlijst. Direct boven de kroonlijst staan twee eenvoudige dakkapellen met een flauwhellend zadeldak. De dakkapellen hebben dubbele naar binnen draaiende 2-ruits ramen. Hessenberg 15 en het voorste deel van Hessenberg 13 hebben één dwarsgeplaatst zadeldak en het achterste gedeelte van Hessenberg 13 heeft een tegen dit zadeldak oplopend schilddak. De kap alsook de dakkapellen zijn hoogstwaarschijnlijk vernieuwd en het dak is voorzien van antracietkleurige Tuile de Nord dakpannen. Het magazijn heeft een travee tellende gevel die ietwat risaleert ten opzichte van de woonhuisgevel aan de rechterzijde. De verdiepingshoogte reduceert per verdieping. De gevel is in metselwerk opgetrokken en heeft risalerende hoekpijlers op de begane grond. Deze wordt doorgezet, op de eerste verdieping, met geblokte hoeklisenen. Boven de gemetselde lekdorpel wordt deze bekroond met twee pilasters met verzonken paneel. Op de begane grond een grote opening, vroeger voor het opstellen van waren, thans ingevuld met een moderne pui. Op de eerste verdieping een getoogd stolpvenster met ontlastingsboog en sluitsteen. Het venster heeft een roedeverdeling van 2x2. Op de tweede verdieping eenzelfde stolpvenster met verdeling. De rechterzijgevel is geheel gepleisterd en valt gedeeltelijk weg achter de tegen deze gevel gebouwde garageboxen. Geheel rechts heeft de gevel een risaliet, welke één geheel vormt met de risaliet links in de voorgevel. Ter hoogte van de verschillende balklagen zijn de nodige gevelankers zichtbaar, waarbij het voorste deel Y-ankers heeft en het achterste deel staafankers. Verspreid over de verschillende bouwlagen zijn enkele rondboog-, segmentboog- en rechthoekige vensteropeningen met, deels moderne, houten kozijnen met moderne ramen aangebracht. Het linker deel van de gevel sluit af met een eenvoudige moderne gootlijst. Het drie traveeën tellende woonhuis heeft een symmetrisch ingedeelde voorgevel. De gehele gevel is opgetrokken in metselwerk, thans geschilderd, met een gestuukte plint en een gestuukte lijst om de deurpartij. Direct boven het maaiveld hebben de buitenste twee traveeën een dichtgezet segmentboog kelderlicht. De eerste bouwlaag heeft in de middelste travee een segmentboogdeuropening met gepleisterde omlijsting. Het oorspronkelijke houten deurkozijn met bovenlicht heeft geen deur en bovenlicht meer, maar biedt toegang tot een portaal. In de beide zijwanden en de achterwand van dit portaal zijn moderne toegangsdeuren aangebracht, die de verschillende woningen ontsluiten. De gevelopeningen naast de entree hebben getoogde T-vensters met stenen lekdorpels en een gemetselde ontlastingsboog met sluitsteen. Drie van dezelfde vensters vindt men ook op de eerste verdieping, echter is de middelste hier een blindraam.

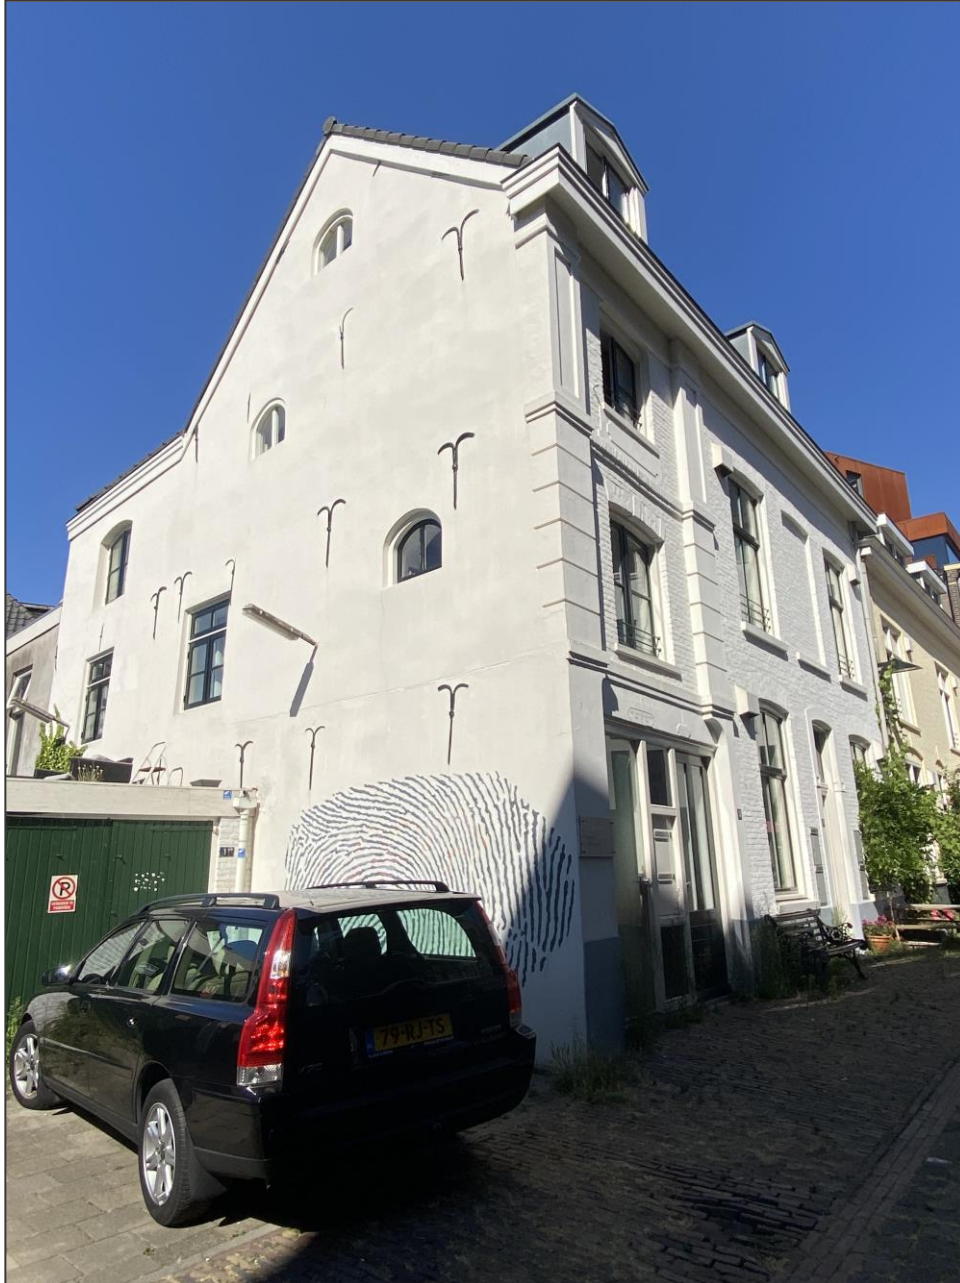
Zijgevel van Hessenberg 13-15. Bron: Gelders Genootschap.
