Plaatselijke aanduiding bouwhistoriemonument

## **Papengas 7**

Redegevende omschrijving van het bouwhistoriemonument

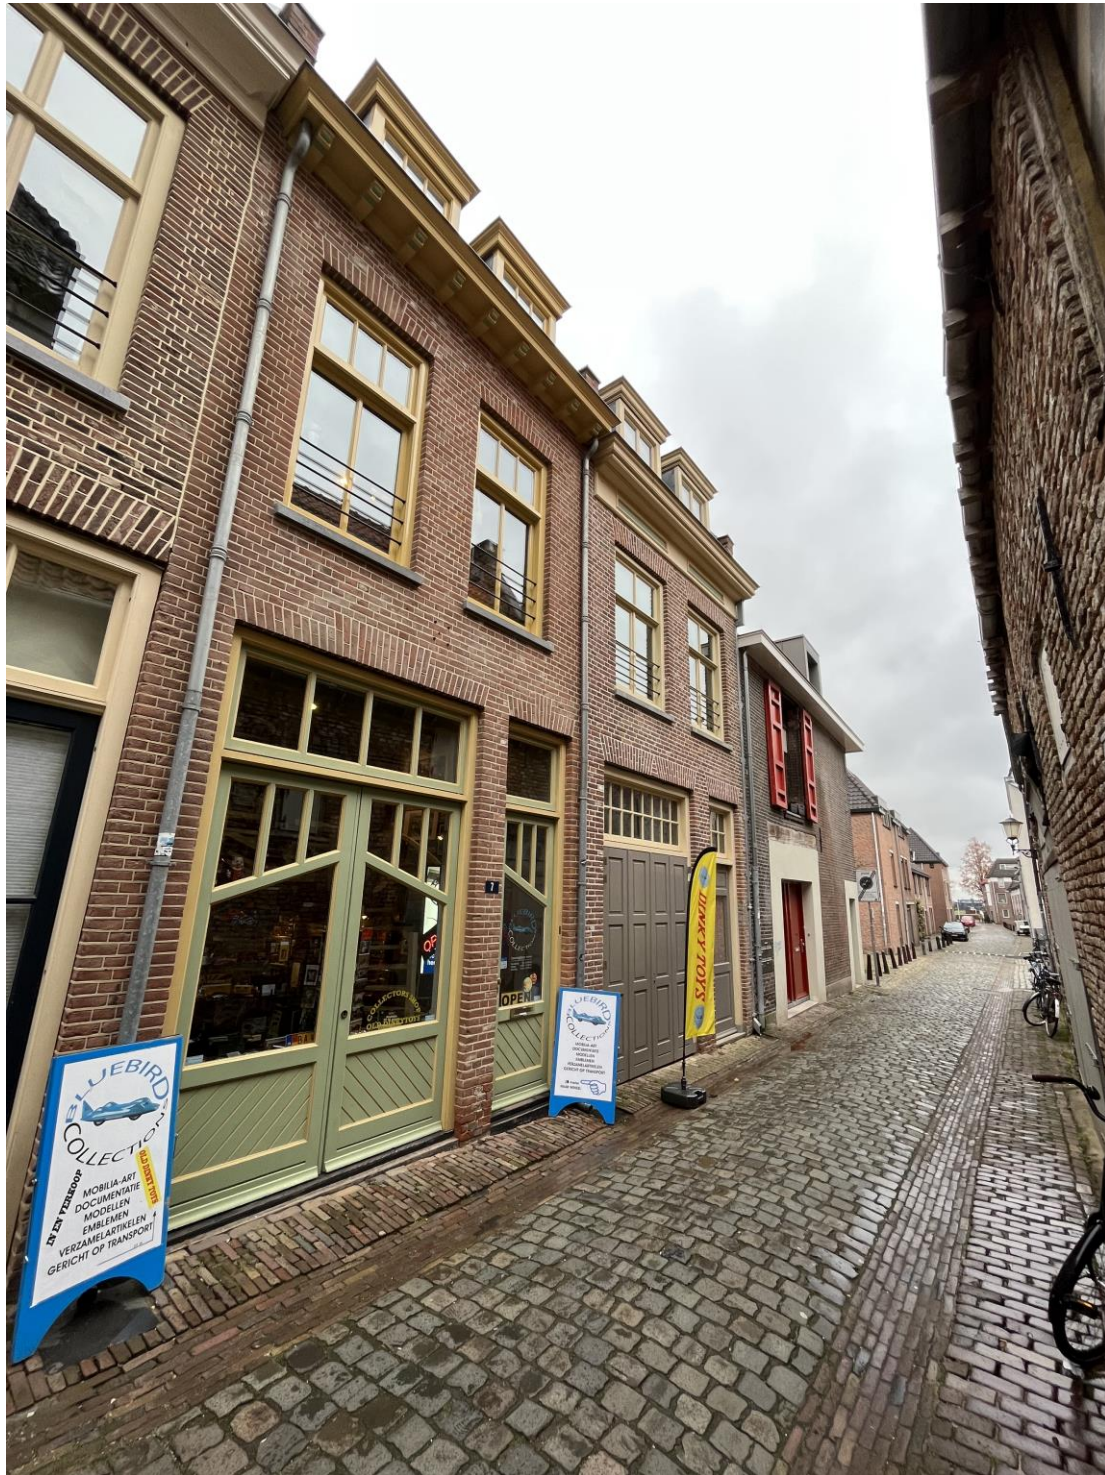
Voorgevel Papengas 7 (links) en Papengas 9 (rechts).

De woningscheidende muur tussen 7 en 9 stamt uit de 18<sup>e</sup> of vroege 19<sup>e</sup> eeuw. Hiervoor is geen kalkspecie maar leem gebruikt voor het metselwerk. De fundatie van deze muur stamt uit 2000/2002. De voorgevel met metselwerk stamt uit 1907. Het voegwerk, de kozijnen, de ramen, de deuren en de gootlijsten stammen uit 2000/2002. Hierbij is de verdeling van de gevel uit 1971 met smalle magazijndeuren aangehouden.

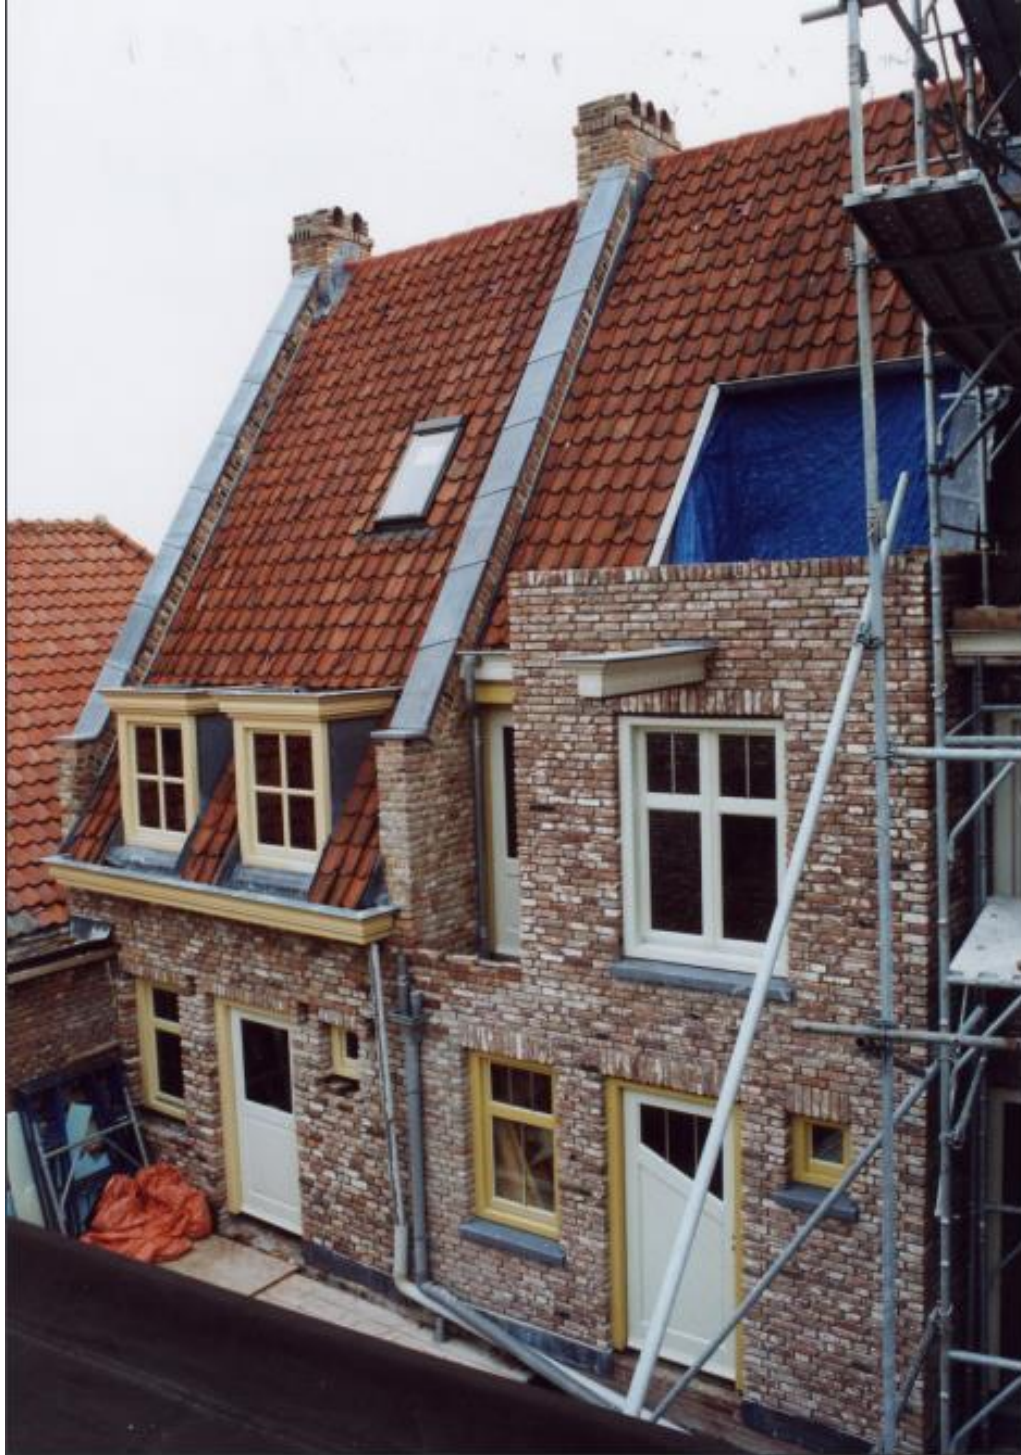
Achtergevel Papengas 7 (rechts) en Papengas 9 (links) in 2002.

provisiekeldertje met ribloze kruisgewelven aanwezig. In de achtergevel zijn mogelijk nog fragmenten van het oorspronkelijk metselwerk uit de 16<sup>e</sup> of 17<sup>e</sup> eeuw aanwezig.

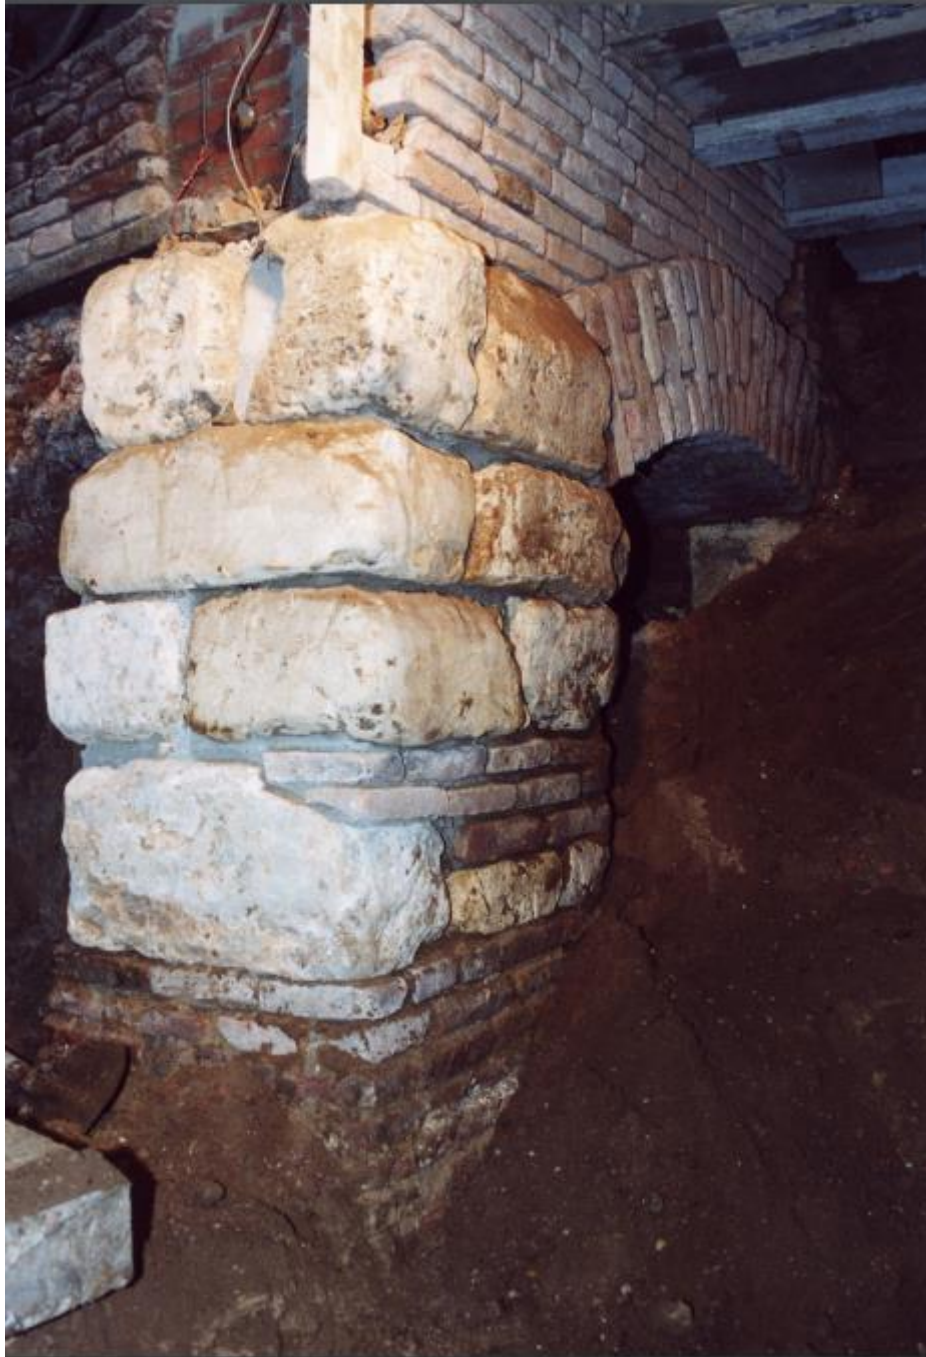
Fundering zuidwesthoek Papengas 7, 2002.

Een bezoek aan het interieur van het pand was niet mogelijk. Deze informatie is gebaseerd op een bezoek aan de buitenkant en de bouwhistorische verkenning uit 2002. Het pand is ontstaan in de 16<sup>e</sup> of 17<sup>e</sup> eeuw. Mogelijk is er een deel van de fundering van mergelstenen kolommen en bakstenen segmentbogen uit de bouwperiode bewaard gebleven. Onder het pand is mogelijk nog een
